Assemblage initial

Trois contraintes

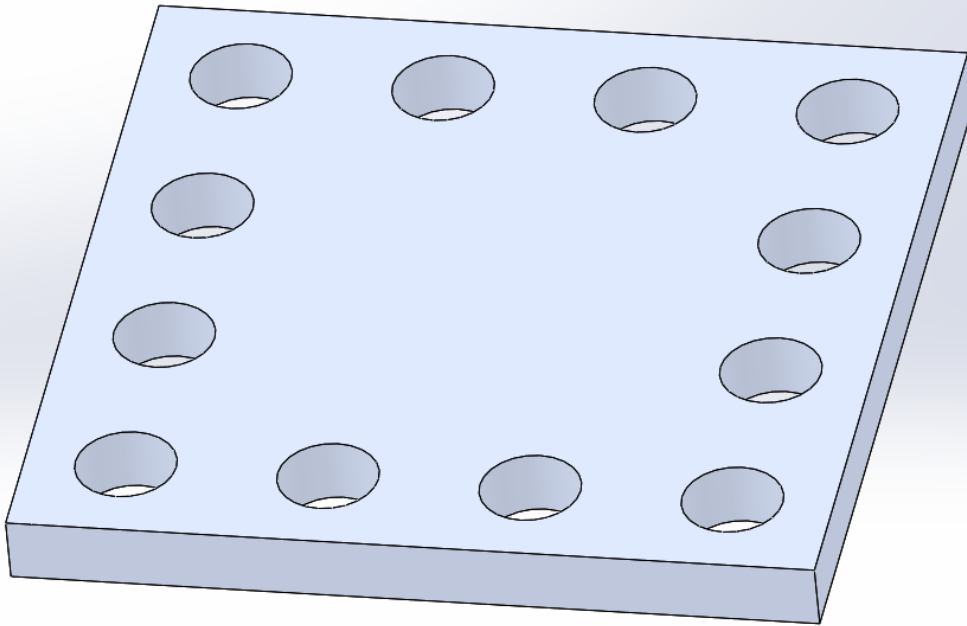
Pièce de base

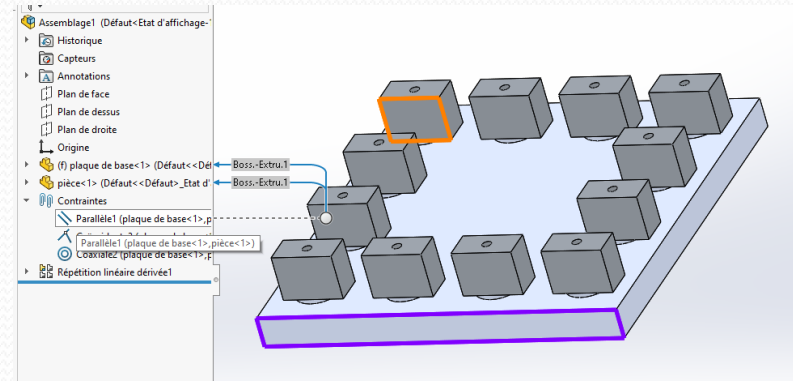
Composant
version 2

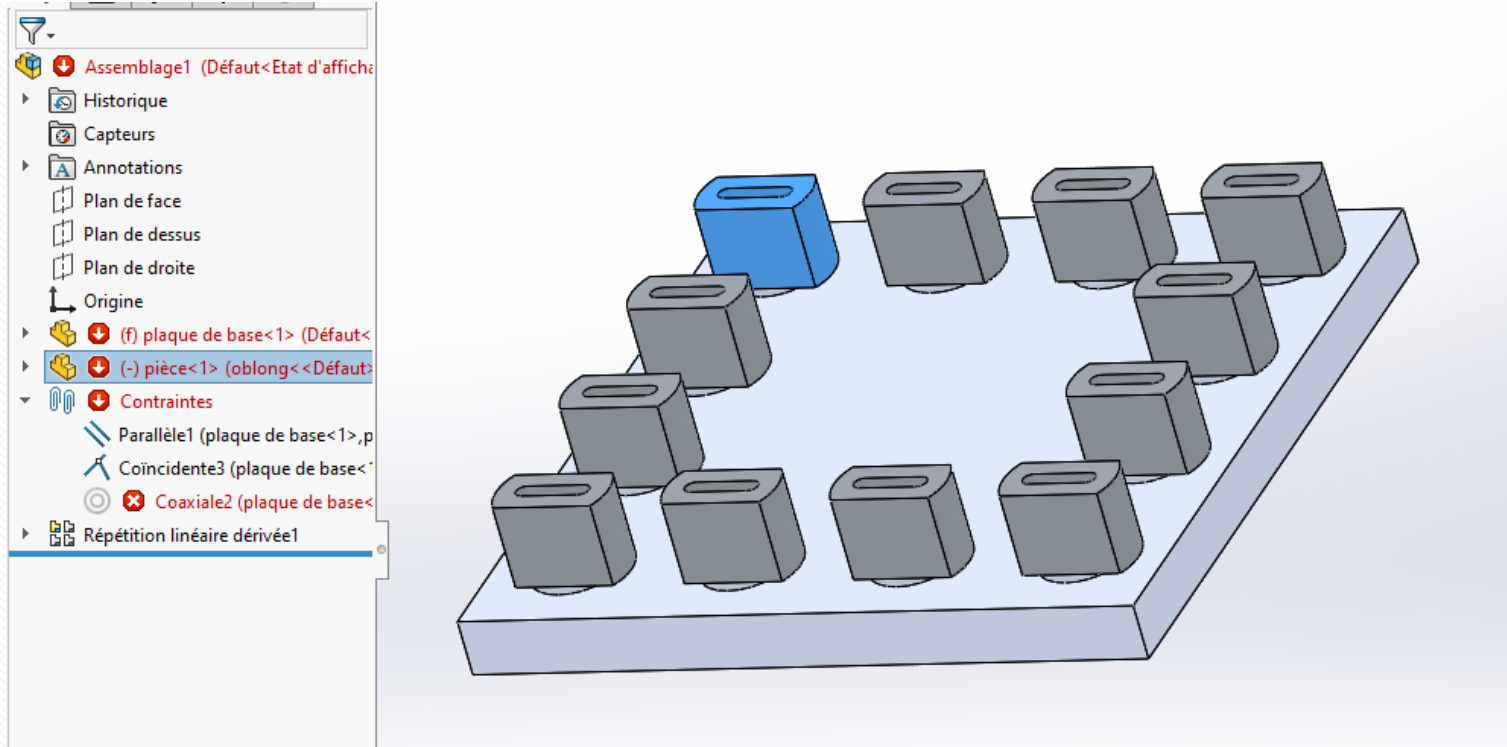
Dans la version 2 du composant la 3^{ème} contrainte va poser soucis car la face du trou du composant n'existe plus au profit du trou oblong

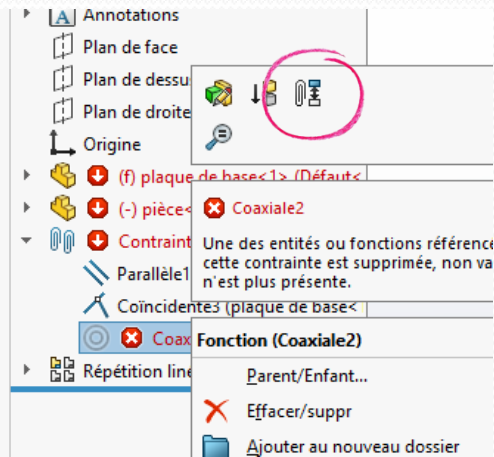
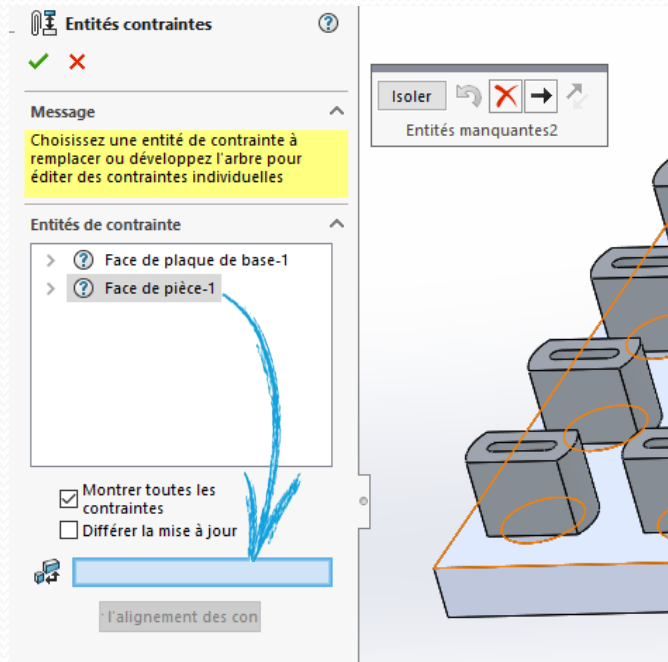
La face de la pièce 1 impliquée dans cette contrainte n'existe plus, le champ bleu est vide

Contrairement au champ bleu correspondant à la face de la plaque de base

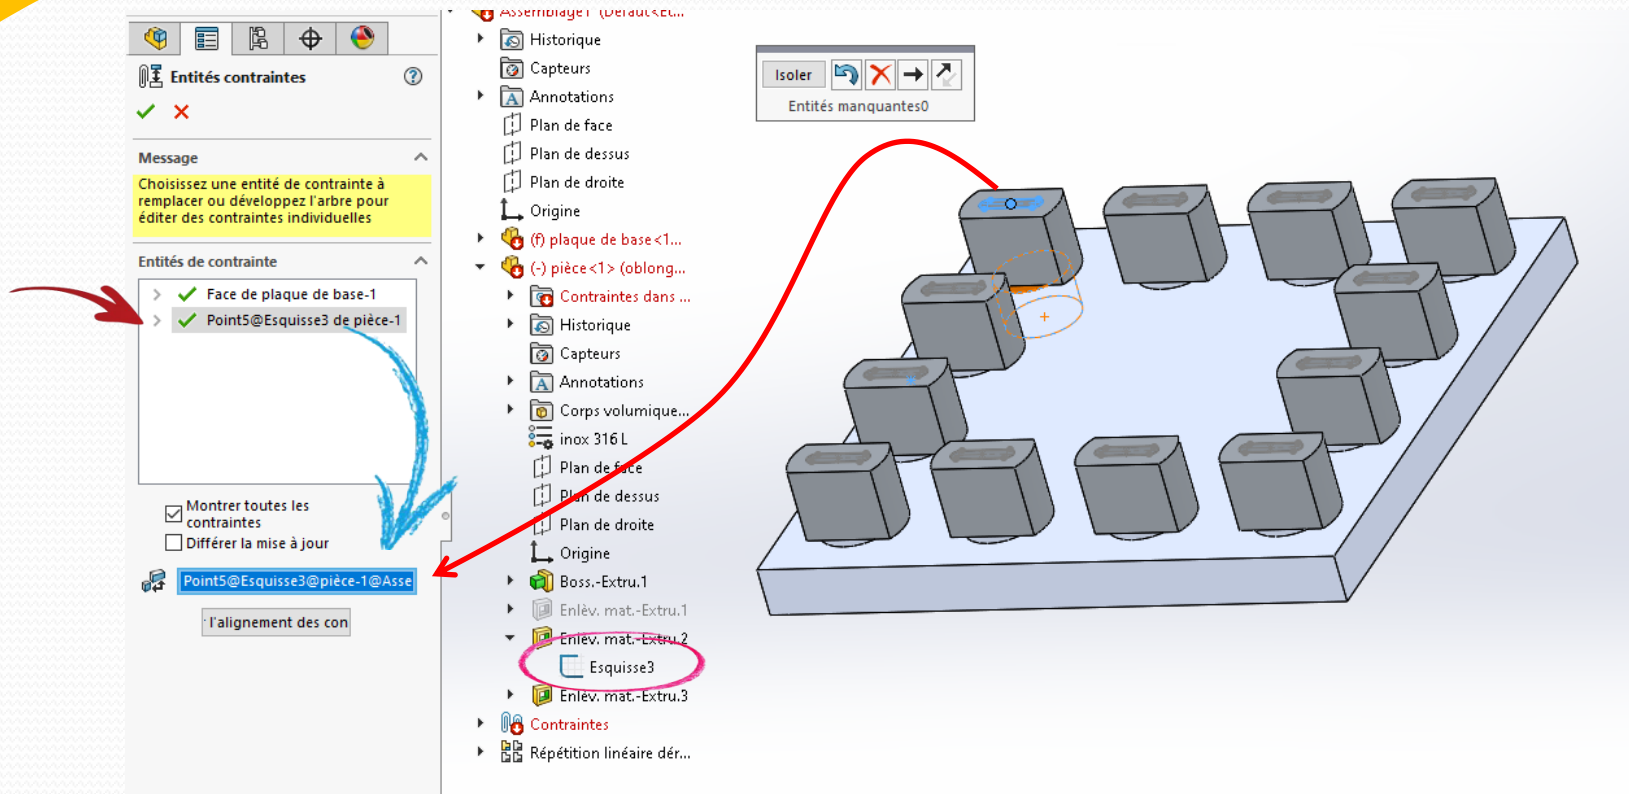
En sélectionnant dans le champ bleu vide de l'entité fautive le point central du trou oblong (afficher pour cela dans l'arborescence l'esquisse sous jacente) tout rentre dans l'ordre
